Objet : Aménagement de la rue de la Guinguette

Rue de la Guinguette.

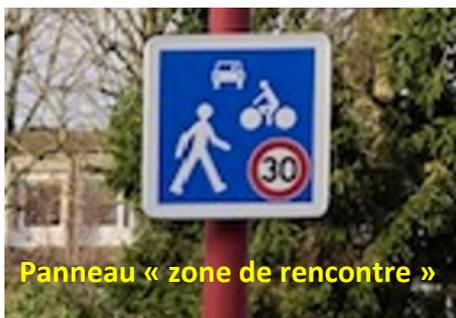
Panneau « zone de rencontre »

Une zone de rencontre qui n'en est pas une.

Ce panneau n'est pas réglementaire. Dans une zone de rencontre, la vitesse est limitée à 20km/h et non pas à 30 km/h.

Par ailleurs, cette rue n'est pas aménagée comme une zone de rencontre, elle n'accorde pas de priorité aux piétons.

Le panneau de signalisation apposé au bas de la rue (photo en annexe) indique qu'il s'agit d'une zone de rencontre. Dans une telle zone et selon le code de la route, « *les piétons sont autorisés à circuler sur la chaussée sans y stationner et bénéficient de la priorité sur les véhicules. La vitesse des véhicules y est limitée à **20 km/h**. Toutes les chaussées sont à double-sens pour les cyclistes...* »

L'aménagement de la rue de la Guinguette ne respecte pas cette réglementation. La vitesse affichée sur le panneau, **30 km/h**, n'est pas celle fixée par le code de la route. La priorité accordée aux piétons et aux vélos n'est pas présente, ceux-ci doivent cheminer sur un espace fermé par des balises qui limitent la largeur de la bande cyclable.

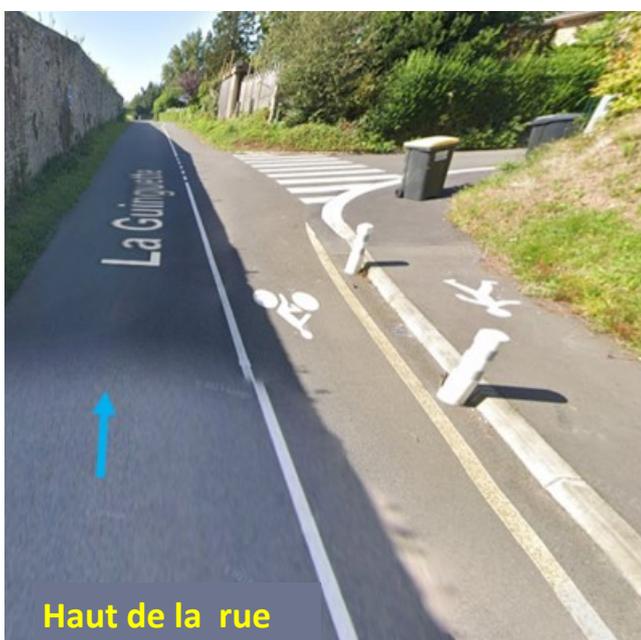
Haut de la rue

Cette rue est en sens unique, la flèche bleue que nous avons ajoutée indique le sens de circulation des véhicules motorisés.

Le logo vélo indique que la bande tracée le long du trottoir est réservée aux cyclistes qui descendent cette rue.

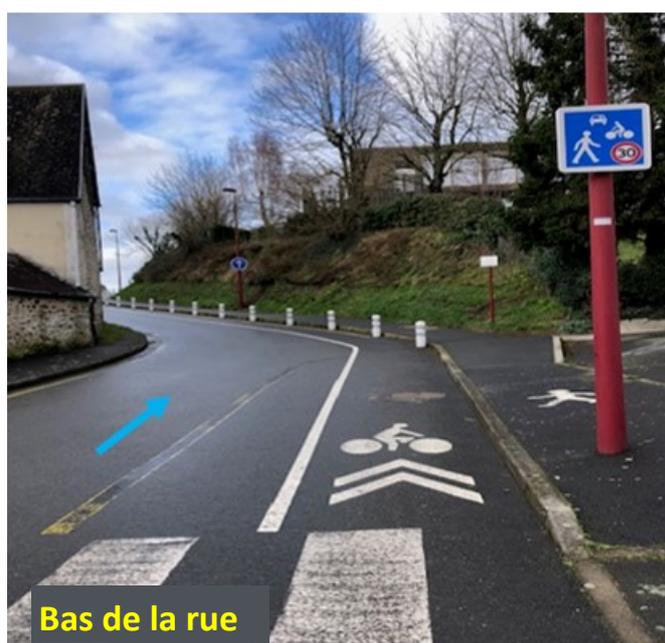
Bas de la rue

Le logo vélo indique que la bande cyclable le long du trottoir est faite pour les cyclistes qui montent cette rue.

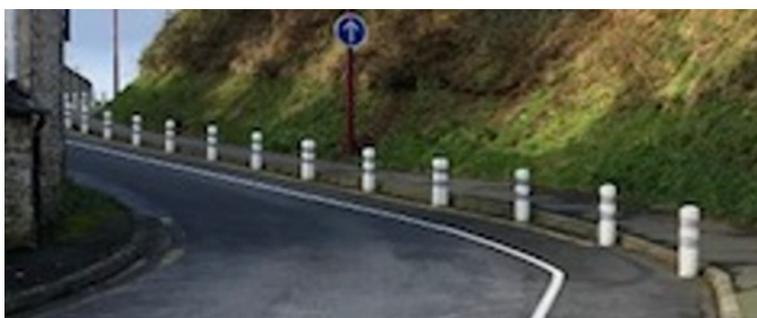
Photo rue de la Guinguette..

Les cyclistes qui montent et qui descendent se retrouvent face à face sur cette étroite bande cyclable pentue et signalée comme unidirectionnelle aux deux extrémités.

Des balises (côté trottoir) réduisent la largeur de la bande.

Les cyclistes qui montent et qui descendent se retrouvent donc **face à face**, sur une **étroite bande cyclable** (1,25m) signalée aux deux extrémités comme **unidirectionnelle**. (photos en annexe)

S'agissant d'une rue qui dessert le collège, il nous semble urgent, Monsieur le Maire, Monsieur le Président, de modifier et de sécuriser l'aménagement de cette rue.
